Lage und Schutzstatus

Kenndaten Butterwiese

Renaturierung

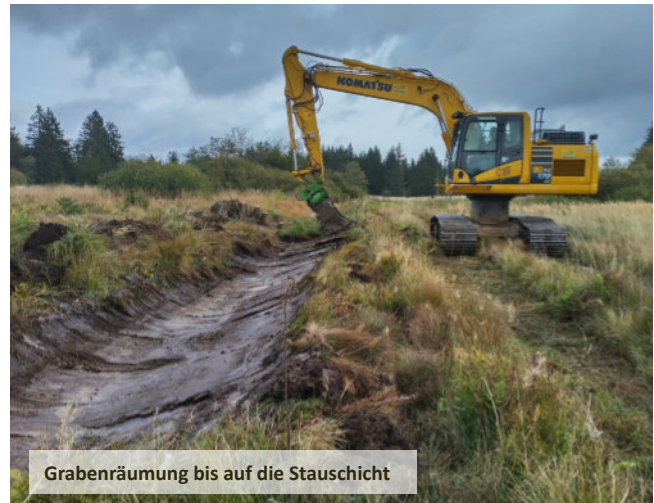
Grabenräumung bis auf die Stauschicht

Herbst 2023: Entfernung von Weidengebüschen und Altlichten am Hauptgraben, Verfüllung Hauptgraben und aus Südwesten kommender Seitengräben mit Bagger und Dumper mit organischem Material, Einbau von vier Bohlenwänden

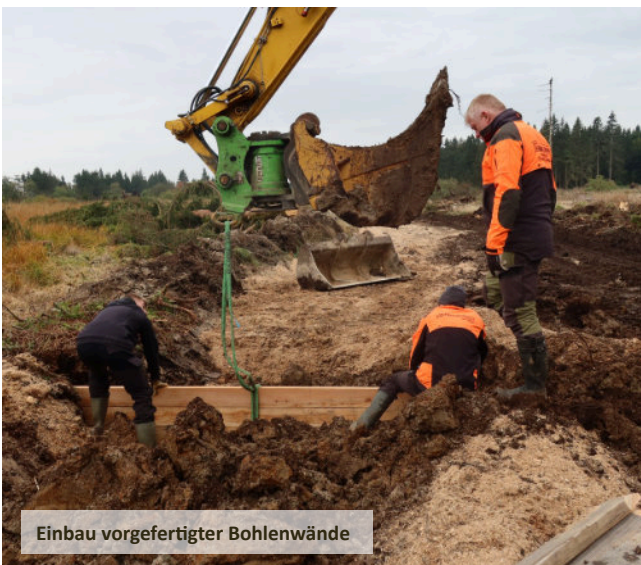
Einbau vorgefertigter Bohlenwände

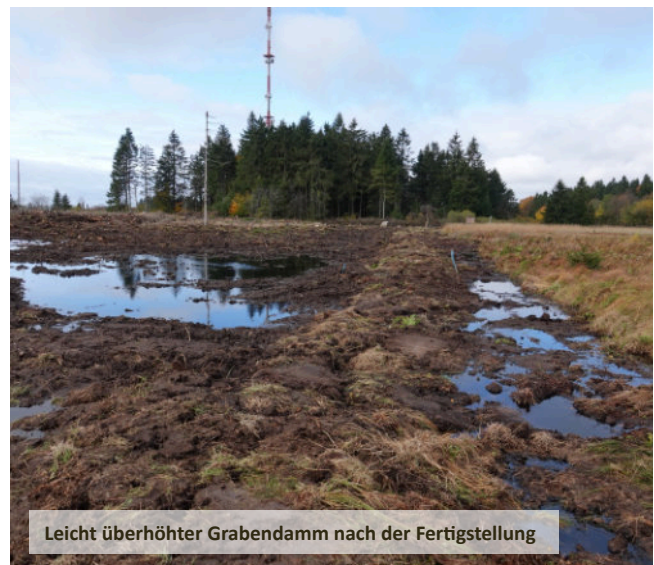
Leicht überhöhter Grabendamm nach der Fertigstellung
